100 неисправностей телевизоров

ПОИСК И УСТРАНЕНИЕ ТИПИЧНЫХ ДЕФЕКТОВ

Даже глубокое теоретическое изучение функционирования телевизора не дает ответов на некоторые вопросы, возникающие у специалиста по ремонту. Наряду с хорошим знанием электронных схем важно умение быстро проводить диагностику неисправностей, возникающих на шасси современного телевизора.

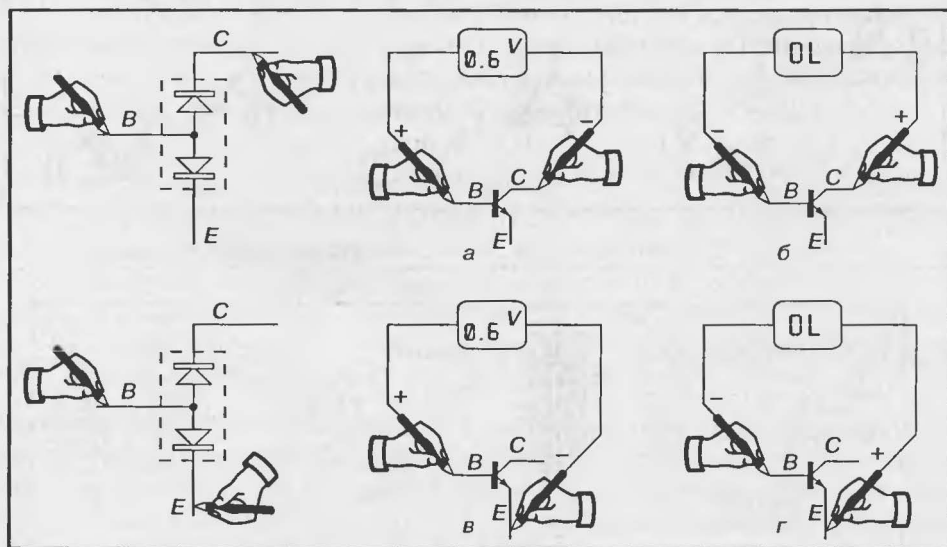
Когда красный измерительный зажим, имеющий положительное напряжение, как в рассматриваемом мультиметре, подключен к базе транзистора $p-n-p$ типа, то при проверке переходов база-коллектор и база-эмиттер индицируется напряжение, составляющее около 0,6 В (рис. 1.8а и 1.8в). При подключении черного измерительного зажима к базе, как правило, переходы база-коллектор

Рис. 1.8. Проверка переходов биполярного транзистора $p-n-p$ типа

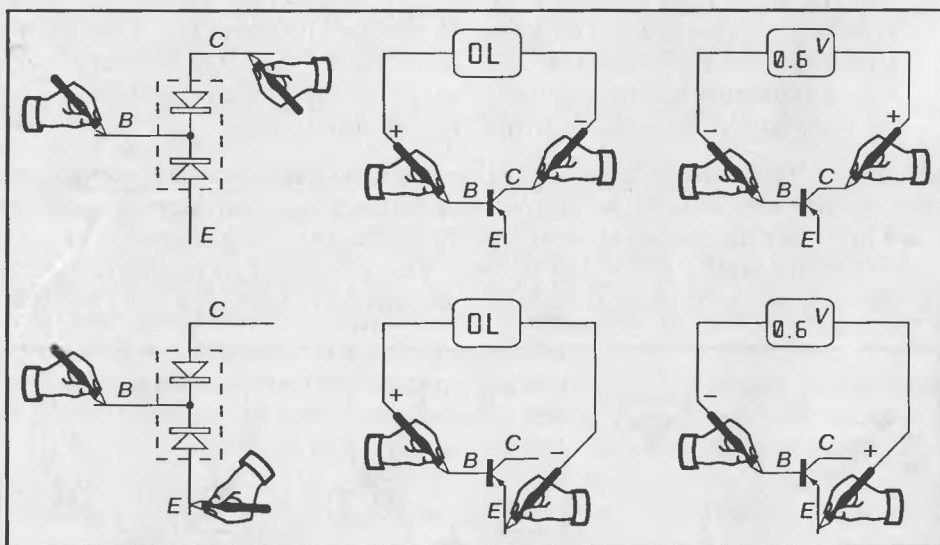
Рис. 1.9. Проверка переходов биполярного транзистора р-п-р типа

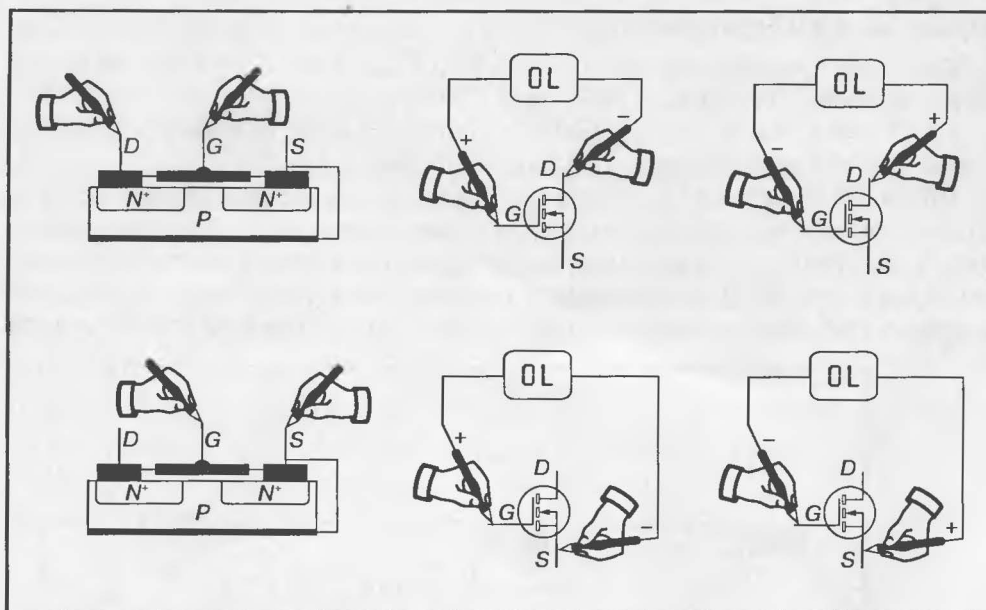
Примечание. *Случается, что во время тестирования из-за неосторожного обращения между электродами возникает короткое замыкание. Это происходит, если случайно между затвором и истоком было создано положительное напряжение. Емкость затвора по отношению к подложке заряжается и сохраняет этот заряд. При этом создается канал проводимости и, следовательно, все выводы, сделанные на основе результатов проведенных испытаний, будут неверными. Для исключения*

Рис. 1.12. Проверка мощного полевого транзистора МОП типа

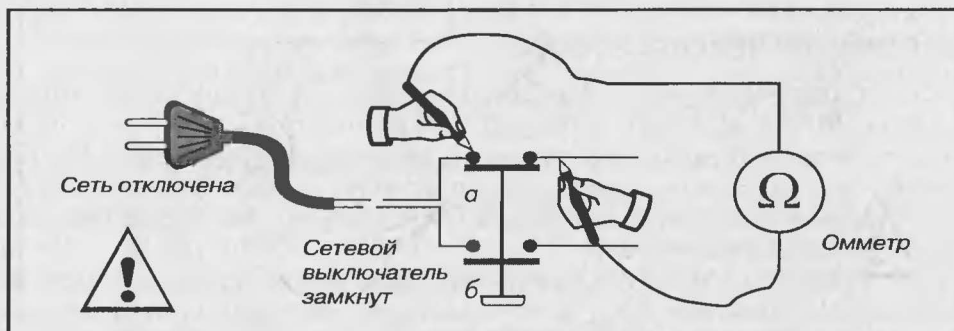
Телевизионный выключатель питания от сети состоит из двух контактов (рис. 2.2). Достаточно часто случается, что один из них дефектный, поэтому не может обеспечить электрической непрерывности цепи питания телевизора. Напряжение питания 220 В измеряется, только если выключатель зафиксирован в положении включения.

Рис. 2.2. Контакт *б* выключателя питания сети не работает

Выключатель питания сети необходимо всегда заменять аналогичным. При любом ремонте телевизора всегда следует проверять состояние пайки на выводах рассматриваемого выключателя.

Примечание. Частое механическое воздействие иногда вызывает появление трещин в местах пайки выключателя к печатной плате. Это может повлечь за собой нарушение работы, как уже отмечалось. Кроме того, она может стать причиной временной неисправности, а увеличенное переходное сопротивление соединения – вызвать повышенный нагрев и обугливание печатной платы в местах пайки.

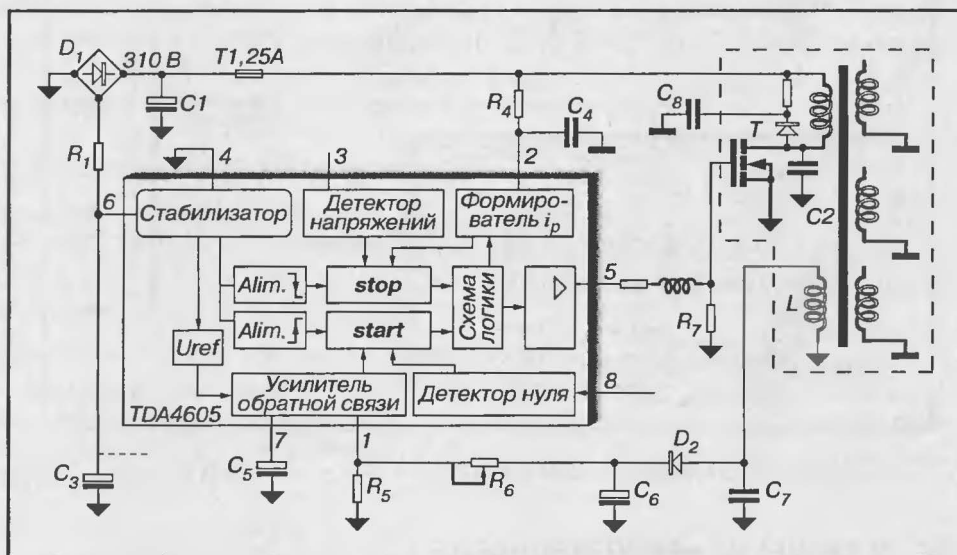
Разрыв предохранителя вызван превышением максимально допустимого тока в первичной цепи. Кроме того, проверка первичной цепи показывает, что транзистор T (мощный полевой МОП транзистор) имеет короткое замыкание.

Рис. 2.13. Первичная цепь источника питания на микросхеме TDA4605

Если из-за неисправности величина сопротивления резистора R_4 (рис. 2.13) увеличивается, то процесс зарядки конденсатора C_4 замедляется (кривая *б*), и поскольку длительность насыщения транзистора Т увеличивается, то ток в первичной цепи трансформатора превышает номинальное значение, что может спровоцировать перегрев и разрушение транзистора.

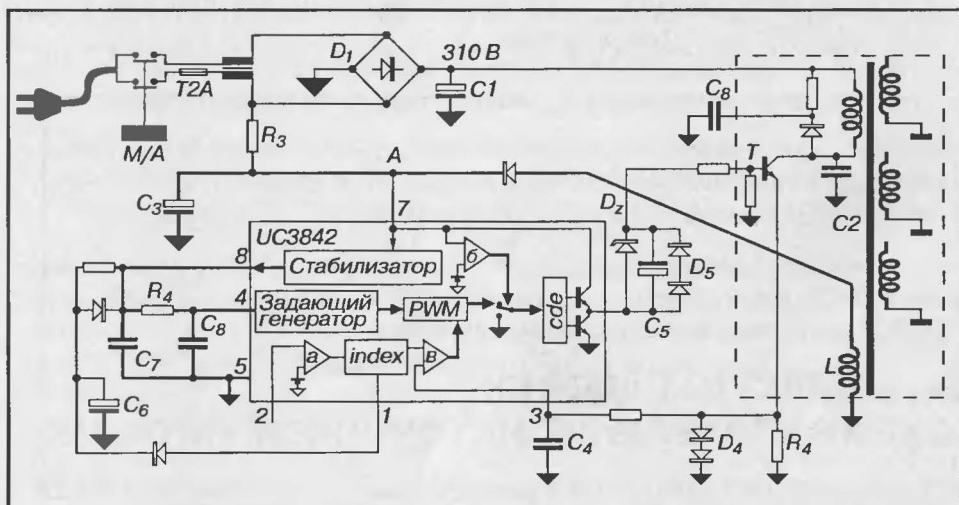
Однако на этом этапе работы, важно сформулировать и проверить гипотезы, касающиеся причин неисправности, иначе следующая «проверка» при напряжении сети 220 В может быстро привести к тем же выводам (1 предохранитель + 1 транзистор + 2 диода + 1 микросхему UC3842/44 необходимо заменить).

Рис. 2.15. Первичная цепь источника питания на микросхеме UC3842/44

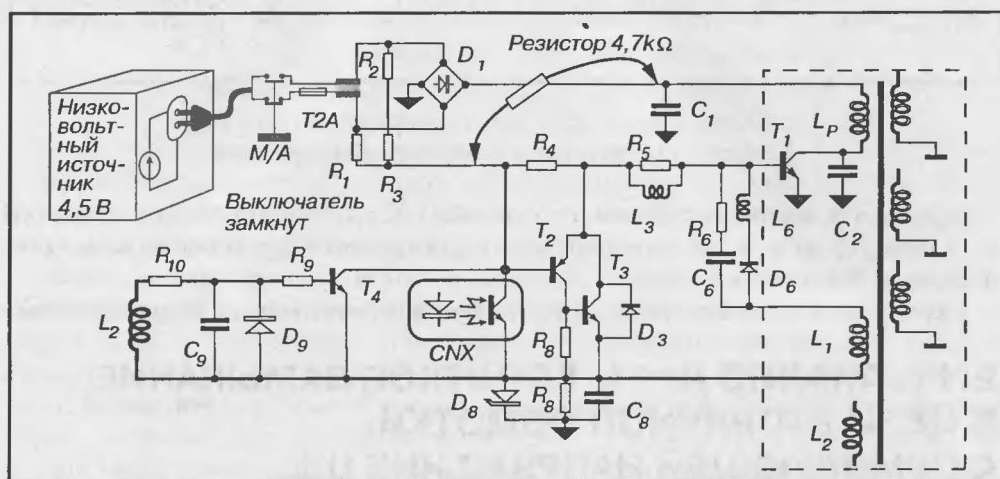
Если во вторичной цепи, обеспечивающей напряжение $U_{стр}$, наблюдается большая перегрузка или короткое замыкание, то амплитуда напряжения, измеренного на коллекторе ключевого транзистора, уменьшается очень существенно, в то время как при низком напряжении питания телевизора, не имеющего неисправностей, напряжение на коллекторе T_1 превышает 20 В пикового значения (рис. 2.23а при условиях тестирования, описанных на рис. 2.22). Короткое замыкание в цепи $U_{стр}$ (например, строчный транзистор типа BU пробит) уменьшает амплитуду напряжения коллектора T_1 приблизительно до 5 В (рис. 2.23б).

Рис. 2.22. Схема проверки источника питания телевизора при питании от источника низковольтного напряжения

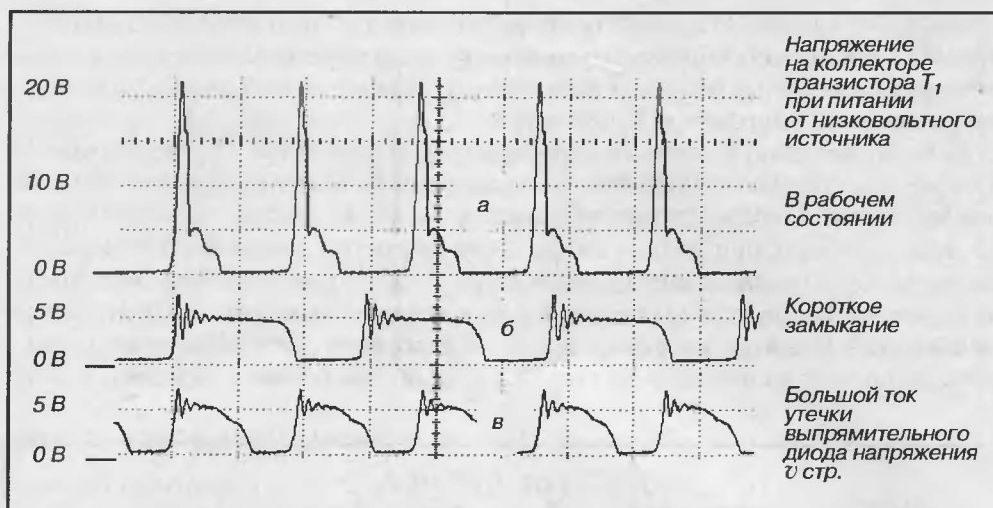
Примечание. Кроме замены дефектных элементов, которые могли быть выявлены проверкой при низком напряжении питания, важно проконтролировать период воспроизводимых колебаний. Слишком короткий период характерен для случая обрыва (высыхания) конденсатора C_2 .

Рис. 2.23. Осциллограммы напряжений на коллекторе транзистора T_1 при проверке от источника низковольтного напряжения

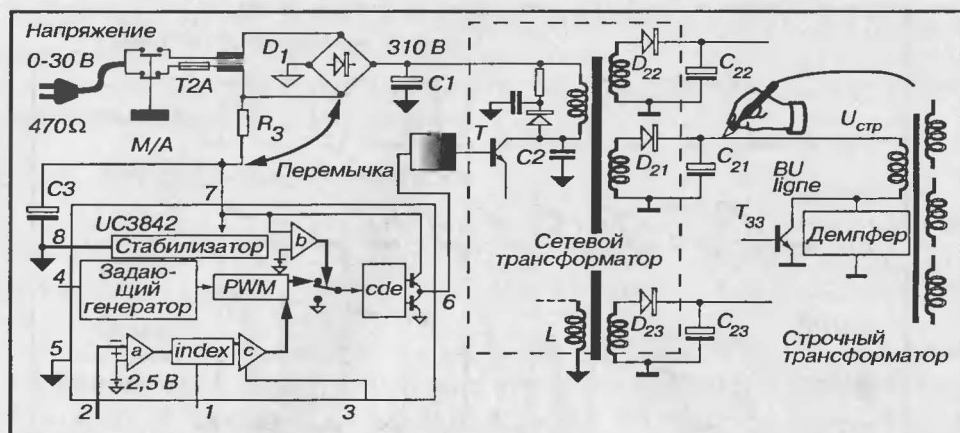
В первую очередь приступают к замене дефектных элементов: ключевого транзистора T_1 и предохранителя Т2А. Затем первичную цепь источника питания

Рис. 2.24. Фрагмент принципиальной схемы источника питания с однократным обратным преобразователем, использующей микросхему UC3844

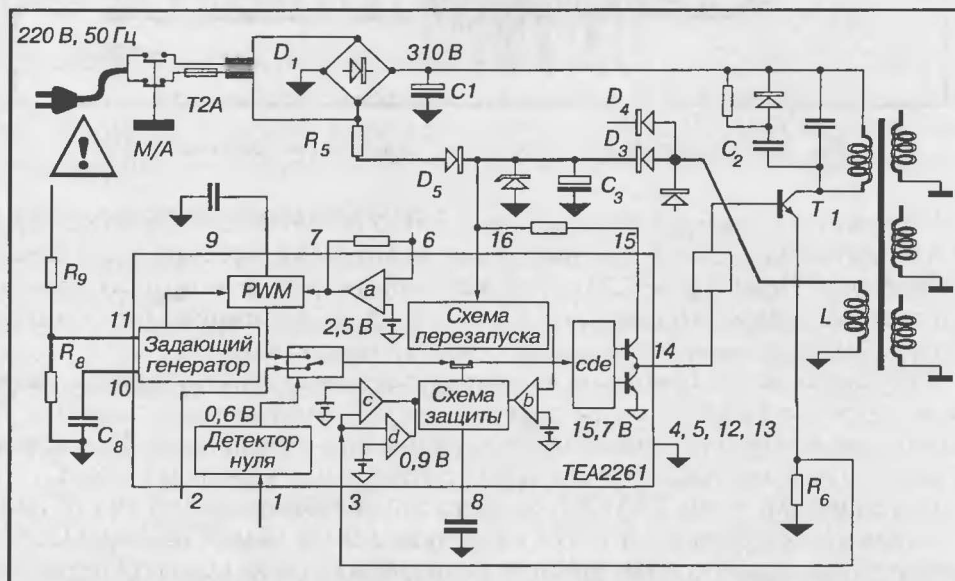
После проведения проверки качества пайки и печатных дорожек подключают сетевой шнур телевизора к изолированному источнику 220 В и включают питание от сети. Измерение с помощью осциллографа (заземление измерительного щупа соединяется с заземлением первичной цепи) на выводе 14 показывает, что управляющее импульсное напряжение отсутствует.

Рис. 2.27. Фрагмент принципиальной схемы источника питания на микросхеме TEA2261

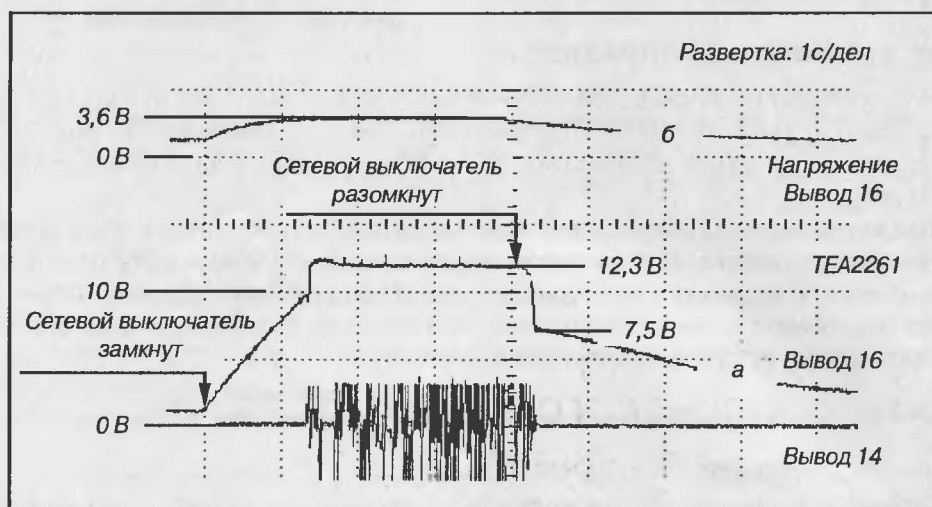
При помощи осциллографа сравнивают изменения напряжения на конденсаторе C_3 с изменениями напряжений, которые должны там присутствовать при нормальных условиях функционирования (рис. 2.28).

Рис. 2.28. Осциллограммы напряжений на выводах микросхемы TEA2261

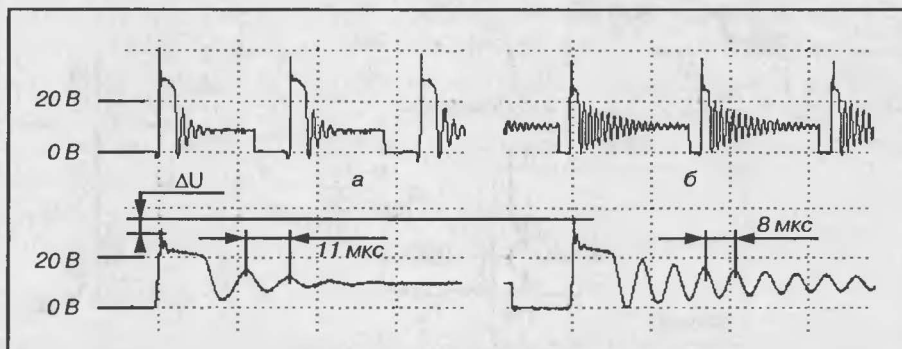
В случае проверки источника питания при низком напряжении осциллограмма сигнала на коллекторе транзистора T_1 позволяет выявить существование перенапряжения ΔU (рис. 2.30). Осциллограммы *a* получены, когда цепь C_2 , D_2 , R_2 , C_2

Рис. 2.30. Осциллограммы напряжений на коллекторе T_1 при низковольтной проверке и нормальной работе источника питания и при дефекте сопротивления закрывания

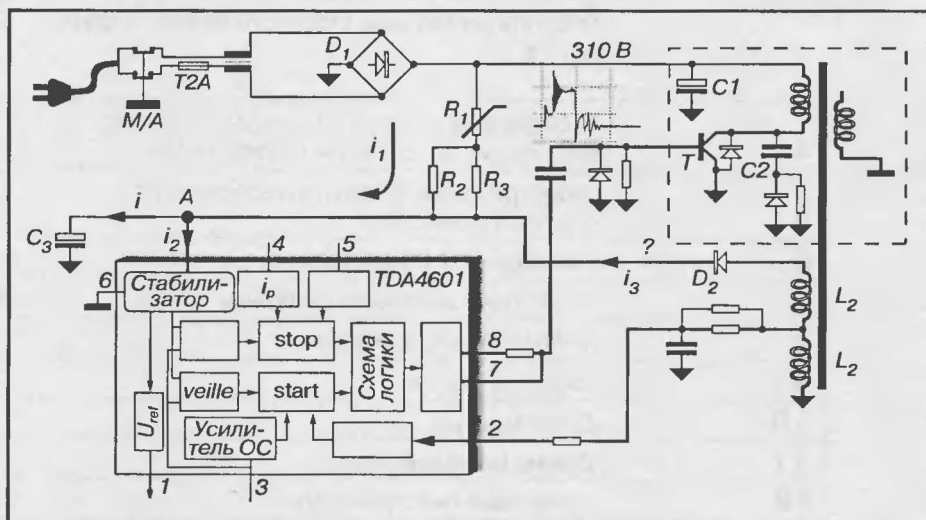
Измерение рабочего напряжения первичной цепи на выводах конденсатора C_3 (рис. 3.1) показывает, что после запуска микросхемы TDA4601 напряжение питания цепи не повышается, вследствие чего формирование импульсов управления также прекращается.

Рис. 3.1. Первичное питание микросхемы TDA4601

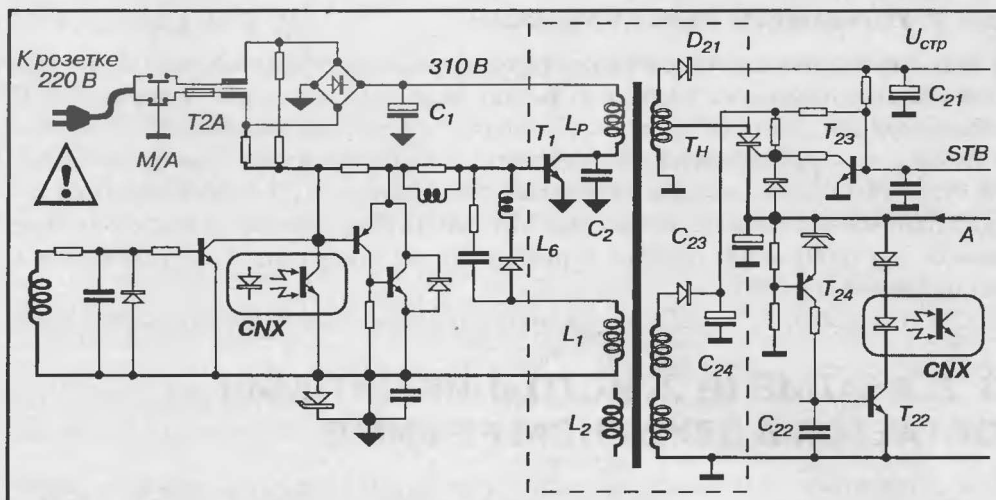
Общий провод осциллографа соединен с общим проводом первичной цепи схемы питания. Измерительные щупы подключаются к базе ключевого транзистора T_1 , а также к обмотке обратной связи L_1 .

Рис. 3.2. Управление ожиданием источника питания автогенераторного типа

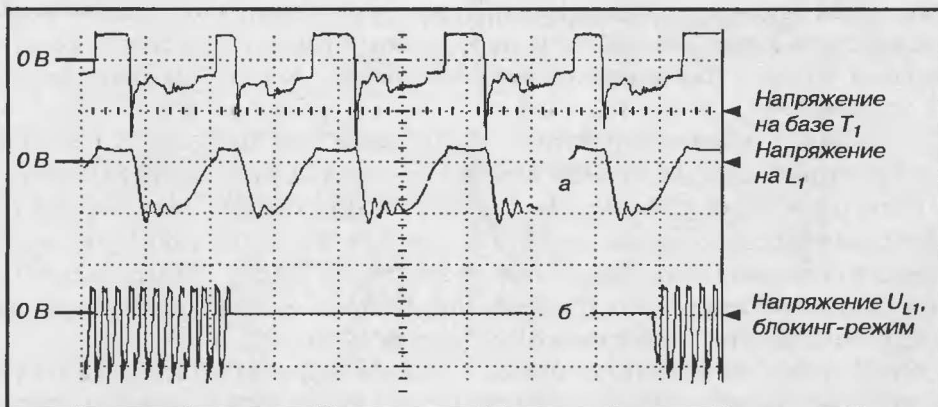
В качестве сравнения приводится осциллограмма напряжения на обмотке обратной связи L_1 в нормальном рабочем режиме TV (рис. 3.3а).

Рис. 3.3. Осциллограммы напряжений на базе транзистора T_1 и обмотке L_1

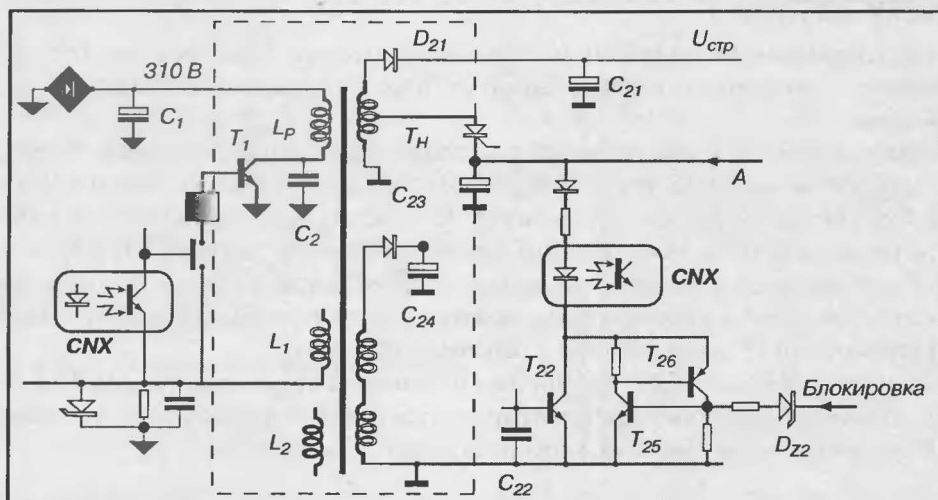
Не исключено, что сама цепь, построенная на базе транзисторов T_{25} и T_{26} , работа которых эквивалентна работе тиристора, имеет неисправность. Если один из транзисторов T_{25} или T_{26} находится в режиме пробоя, то светодиод оптрона CNX остается зажженным и запирает источники питания до тех пор, пока C_{23} сохраняет достаточный заряд. Затем источник питания вновь запускается. В этом и заключается его функционирование, которое можно сравнить с генерацией пачек импульсов в дежурном режиме.

Рис. 3.4. Блокировка источника питания для обеспечения безопасной эксплуатации

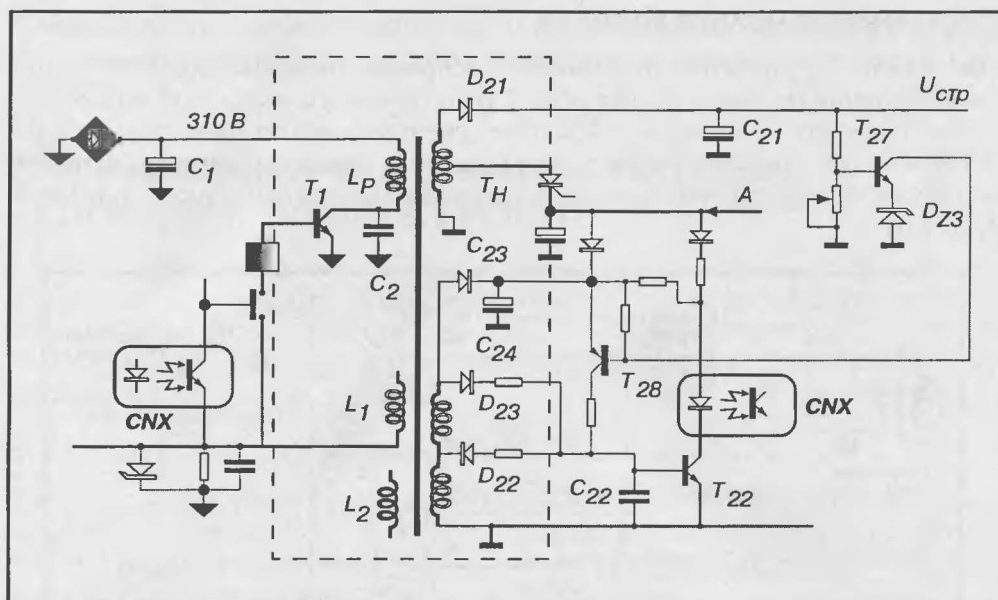
Рис. 3.5. Фрагмент схемы вторичной цепи источника питания автогенераторного типа

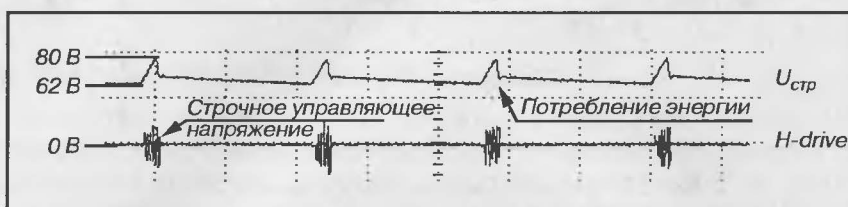
Измерение напряжения $U_{стр}$ (рис. 3.10) показывает, что напряжение, предусмотренное разработчиком (на изучаемом шасси оно составляет 86 В), не превышает. Когда вырабатывается напряжение H-drive управления строчной развертки, то потребление энергии строчных выходных каскадов заставляет снизиться напряжение $U_{стр}$. Изменение последнего показывает, что в силовом строчном ключе короткое замыкание отсутствует.

Рис. 3.10. Осциллограммы напряжений $U_{стр}$ и H-drive

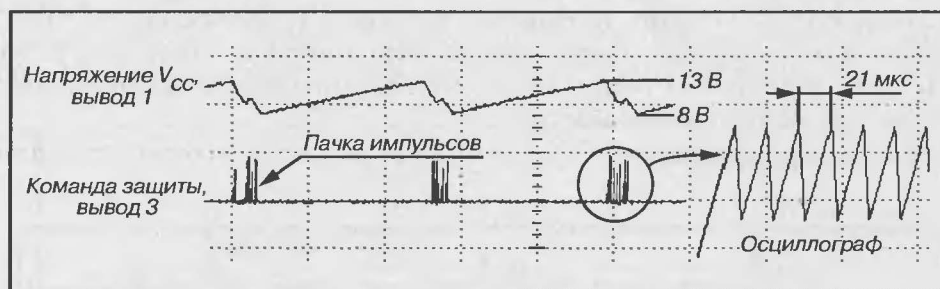
Измерения напряжения питания схемы управления источниками питания и напряжения на базе ключевого транзистора (рис. 3.11) позволяют проверить, что пакеты импульсов воспроизводятся надлежащим образом.

Рис. 3.11. Осциллограммы напряжений V_{cc} и напряжения управления микросхемы MC44603

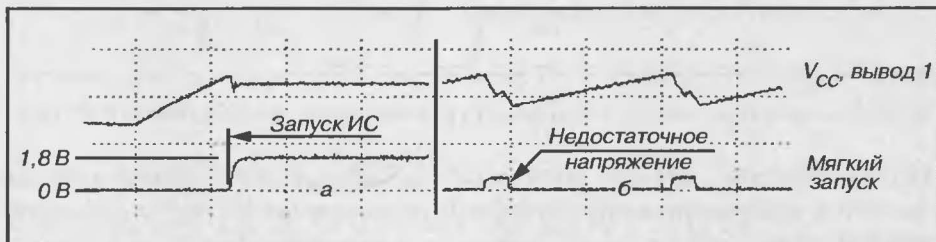
Рис. 3.13. Осциллограммы напряжения мягкого запуска микросхемы MC44603

После замены конденсатора С (2,2 мкФ, 25 В) телевизор работает нормально.

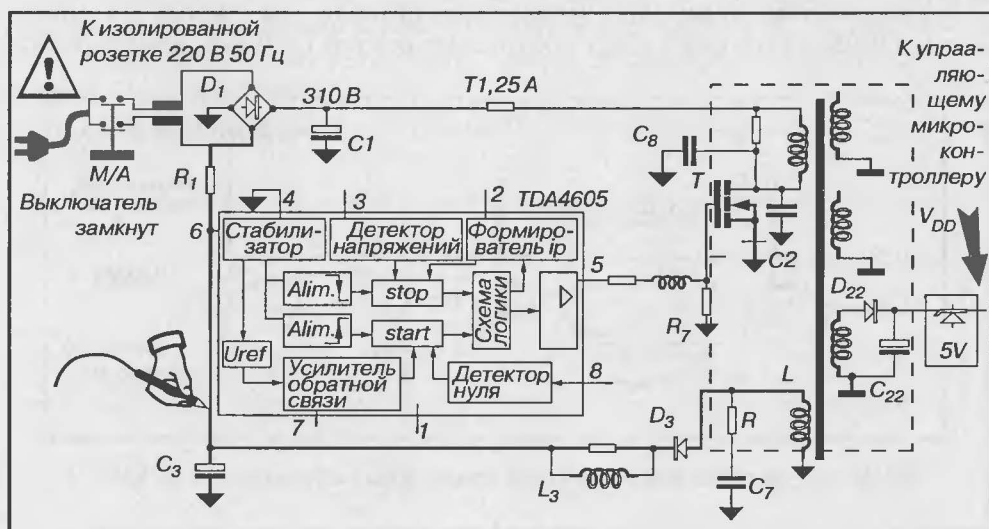
Источник питания с однотактным обратным преобразователем использует интегральную схему TDA4605 (вариант 1 или 3). Фрагмент его принципиальной схемы представлен на рис. 3.15.

Рис. 3.15. Фрагмент схемы питания микросхемы TDA4605

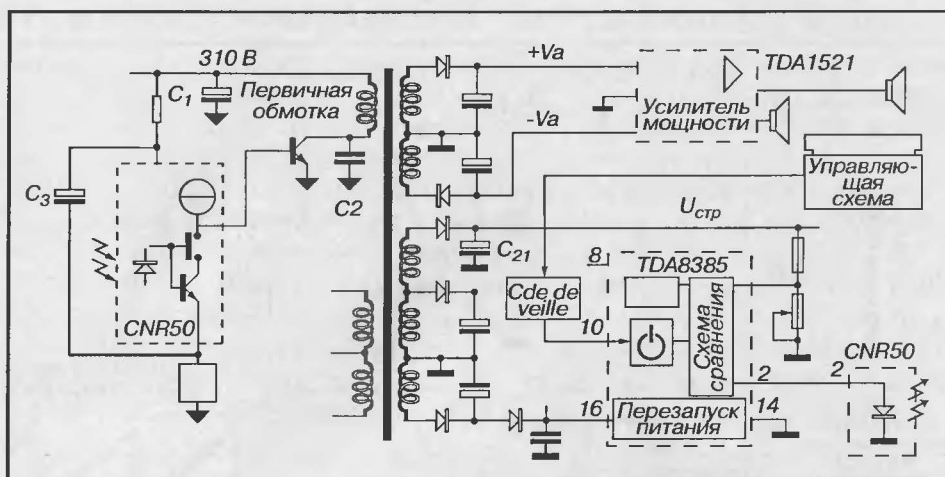
Рис. 3.17. Фрагмент схемы питания цепи регулирования и усиления звука

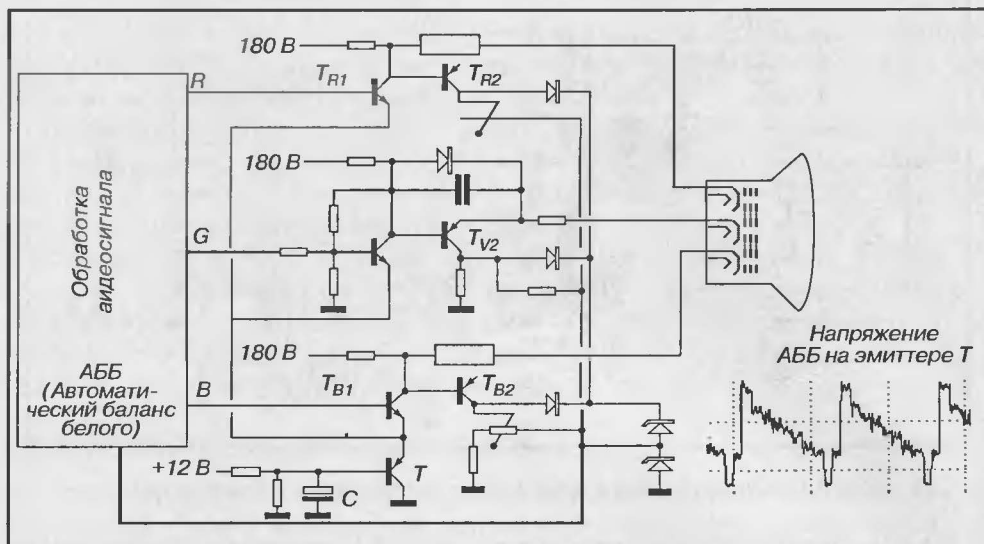
Токи эмиттера транзисторов усиления видеосигнала замыкаются на общий провод схемы через транзистор Т. Если последний не находится в проводящем

Рис. 3.18. Фрагмент схемы видеоусилителя

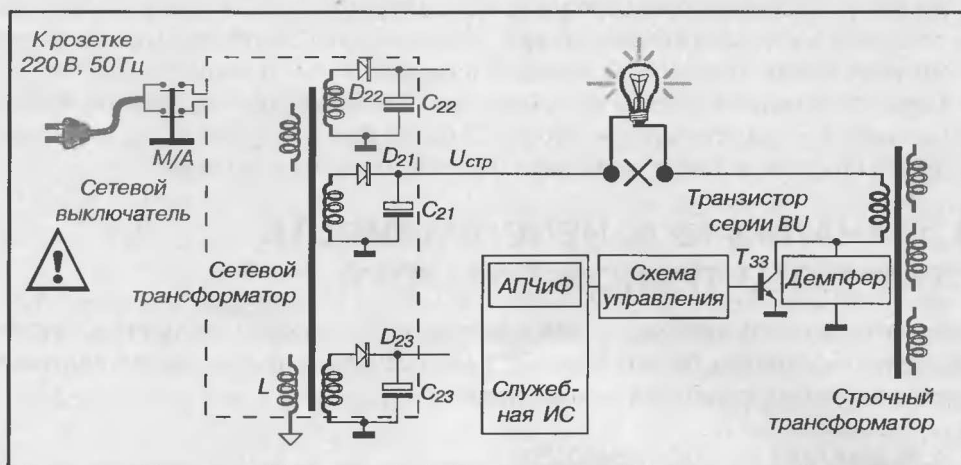
В рассматриваемом случае после замены силового строчного транзистора наблюдается свечение лампы в половину мощности. На рис. 4.56 приведены осциллограммы напряжения управления на базе строчного транзистора серии ВU

Рис. 4.4. Включение фиктивной нагрузки в цепь питания строчной развертки

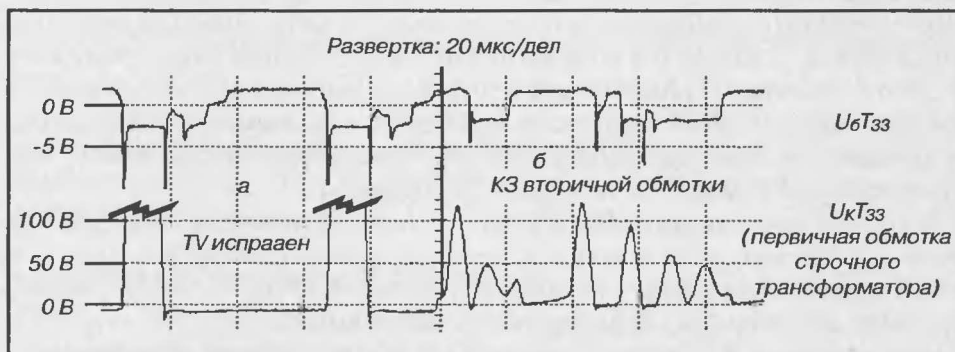
На шасси в нормальном рабочем состоянии *а* анализируется управление базой силового строчного транзистора серии ВU. При неисправном шасси, когда возникает запираение строчного транзистора, нормальный строчный импульс *б* не формируется. Кроме того, на осциллограмме напряжения на строчном трансформаторе появляются колебания. Управление базой строчного транзистора серии ВU нарушается и вызывает разрушение транзистора.

Рис. 4.5. Характерные осциллограммы напряжений на выводах транзистора строчной развертки

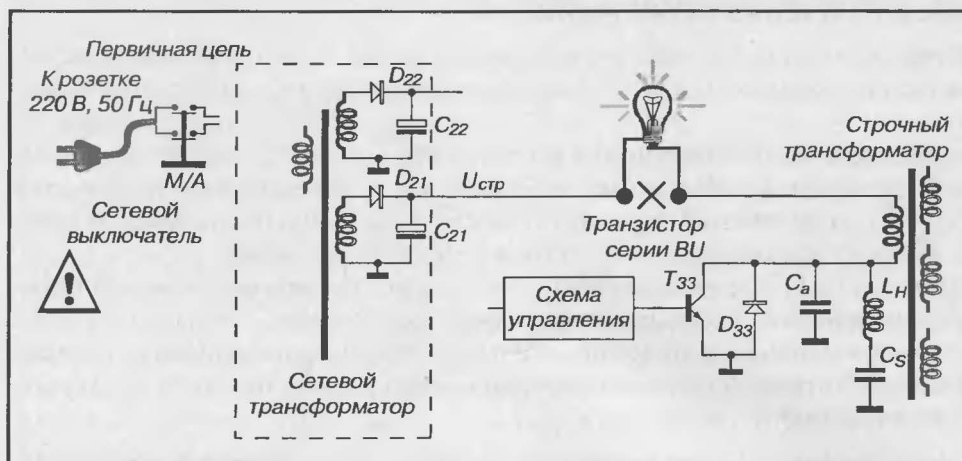
Следует отметить, что, когда на базу строчного транзистора серии BU (например, в дежурном режиме) никакого напряжения управления не подается, разрушения не происходит. С другой стороны, во время цикла работы лампа, последовательно включенная в цепь $U_{стр}$, позволяет ограничить только ток, протекающий в первичной цепи строчного трансформатора, а также в цепи горизонтального отклонения.

Рис. 4.6. Цепь напряжения питания строчной развертки и силовой ключ

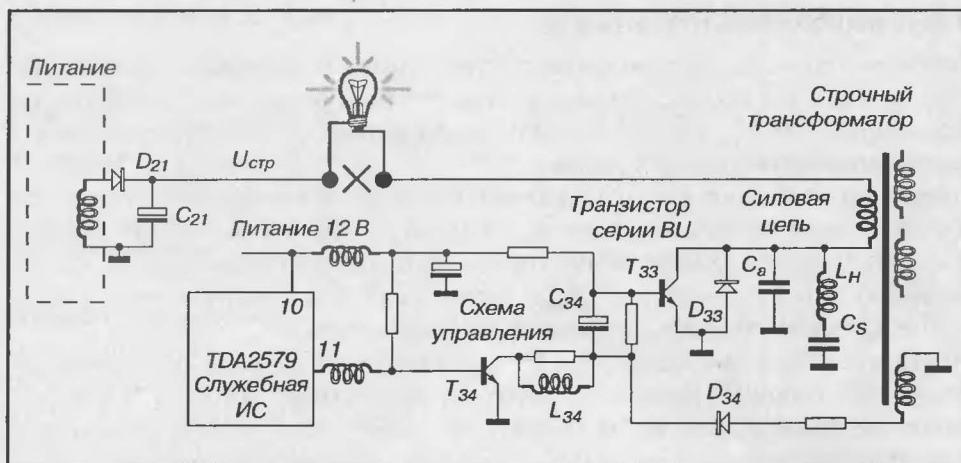
Рис. 4.8. Фрагмент принципиальной схемы цепи управления строчным транзистором

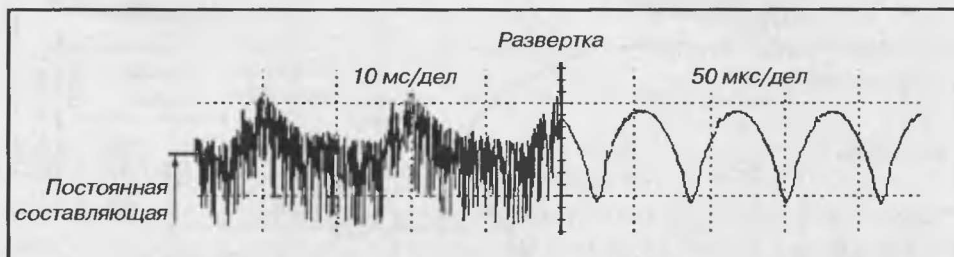
Пилообразный сигнал, отражающий форму кадрового тока, неверно передается и обрабатывается цепью управления коррекцией, построенной на базе транзисторов T_{61} и T_{62} . Это то, что может произойти, если конденсатор C_{61} высох, имеет обрыв или нарушен контакт движка потенциометра P_{61} с графитовой дорожкой. Осциллограммы, приведенные на рис. 5.3, позволяют сравнить напряжение на выводах конденсатора C_{63} в двух случаях: цепь функционирует исправно или в ней имеется дефект.

Рис. 5.3. Осциллограммы напряжений на выводах конденсатора C_{63}

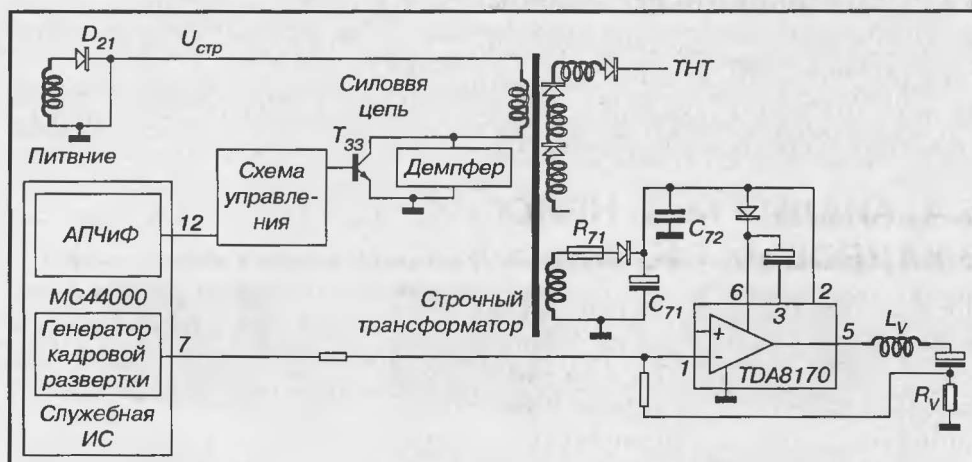
Исследование этой схемы показывает, что выходной кадровый усилитель на TDA8170 питается от вторичной обмотки строчного трансформатора. R_{71} представляет

Рис. 5.8. Фрагмент схемы питания ИС TDA8170

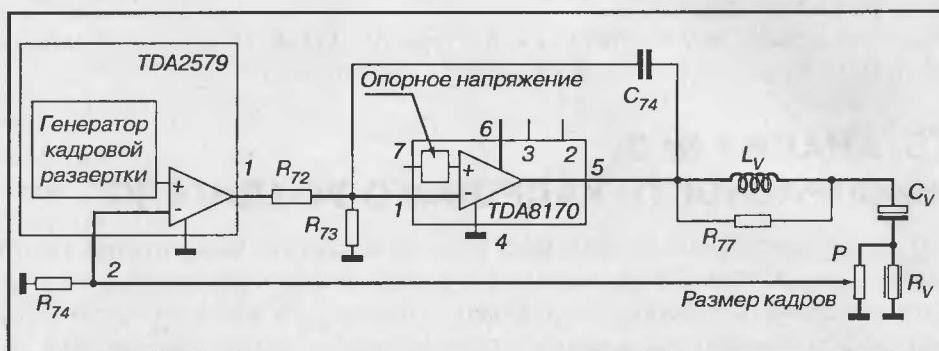
Изучение схемы (рис. 5.18) показывает, что выходной кадровый усилитель TDA8170 на данном шасси имеет инвертирующее включение и, следовательно, управляется по току (это соответствует постоянному напряжению во время прохождения кадра), обратная связь реализуется за счет потенциометра Р и резистора R_{74} , подключенного к входу 2 ИС TDA2579. Наличие варьируемой разности потенциалов на инвертирующем входе дифференциального усилителя ИС TDA8170 означает, что часть ее внутренней структуры разрушена.

Рис. 5.18. Фрагмент схемы кадровых цепей

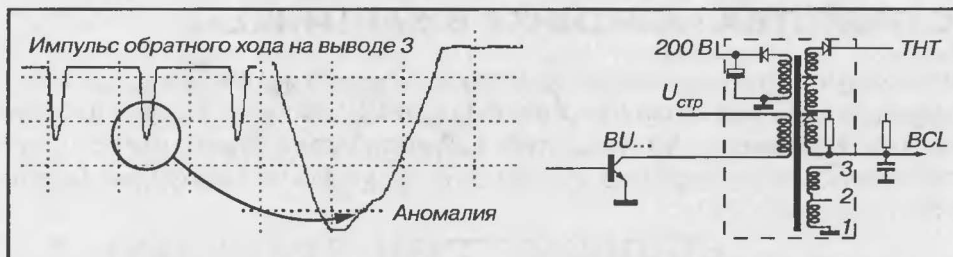
В частности, обмотки, обеспечивающие высоковольтное напряжение и связь с внешним проводом, могут иметь обрыв, который периодически пробивается. В некоторых случаях происходит окисление контактов в разъеме высоковольтного кабеля. Измерение напряжения на вторичной обмотке (рис. 6.7) позволяет оценить электрические реакции строчных силовых ключей. При этом выявляется более или менее значительная, в зависимости от неисправности, аномалия. Результат — вариация высоковольтного напряжения, которая, в свою очередь, приводит к колебаниям горизонтальной и вертикальной амплитуд изображения.

Рис. 6.7. Строчный трансформатор и осциллограмма импульса обратного хода строчной развертки

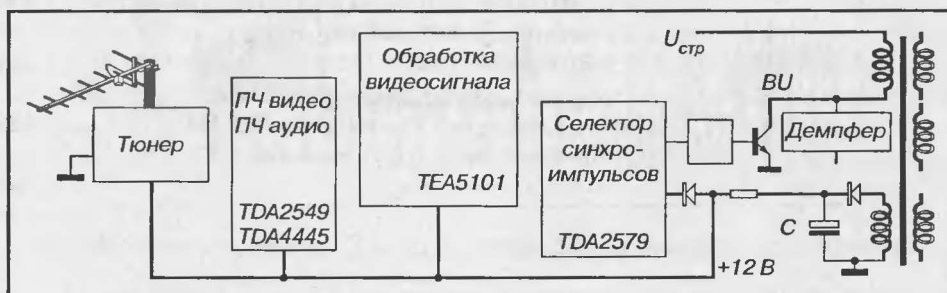
Рис. 6.15. Цепь напряжения питания +12 В

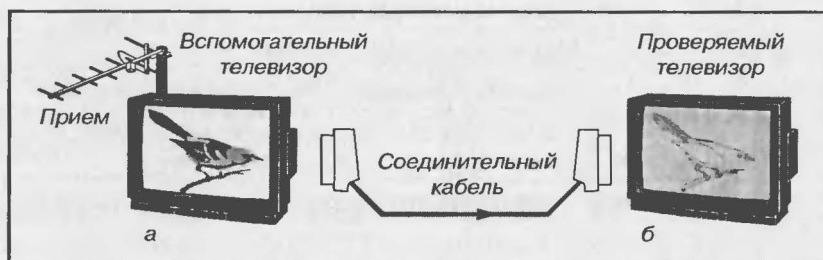
Рис. 7.1. Проверка с использованием исправного телевизора

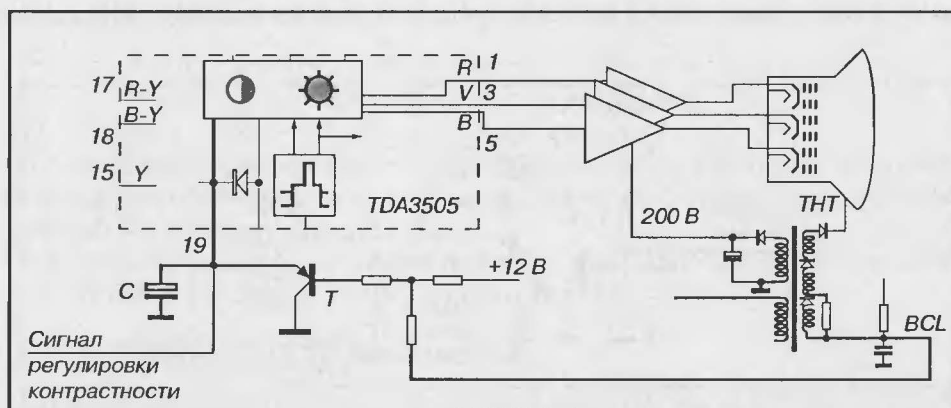
Рис. 8.4. Принципиальная схема цепи ограничения тока луча

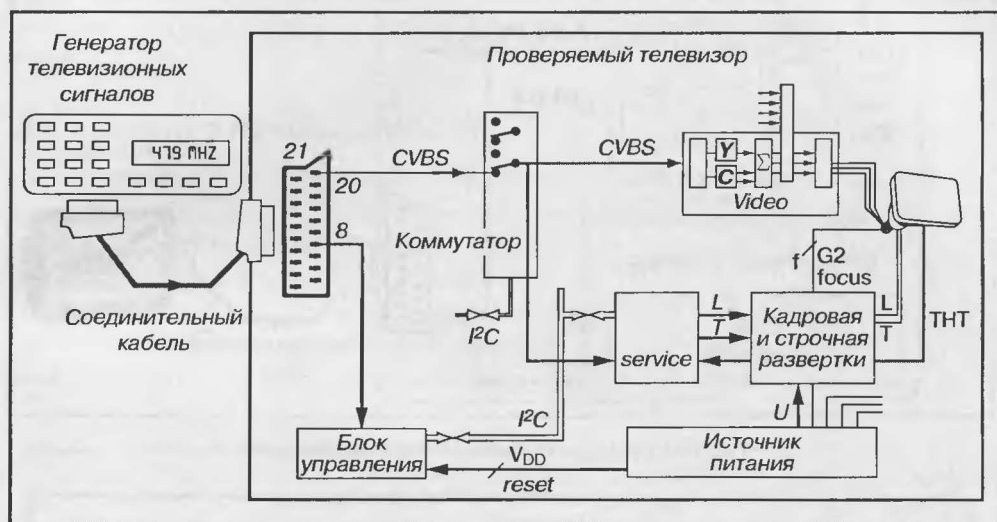
Рис. 8.8. Проверка функций, связанных с кинескопом

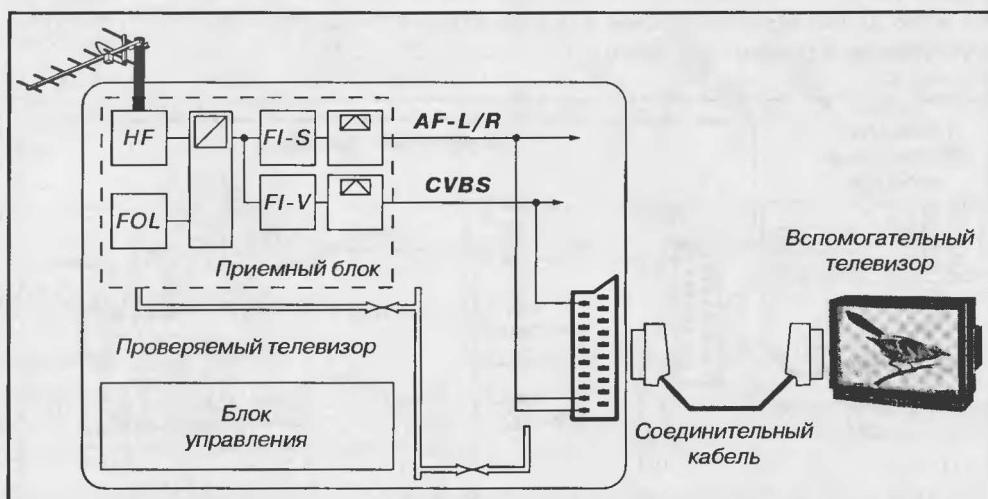
Рис. 8.9. Проверка приемной части телевизора

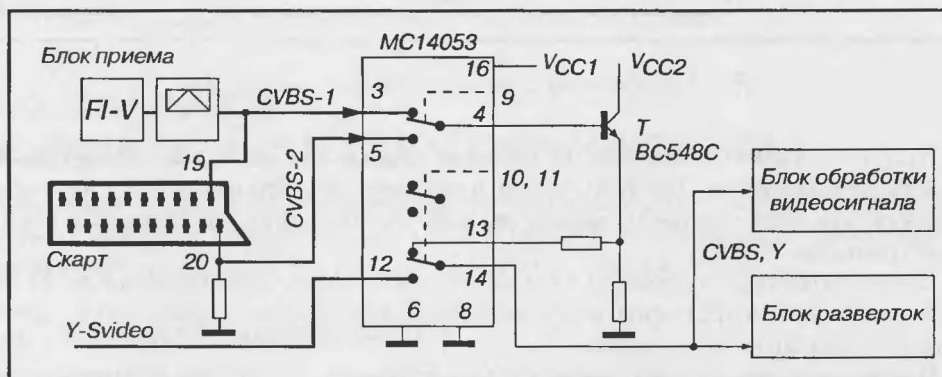
Рис. 8.10. Коммутатор микросхемы MC14053

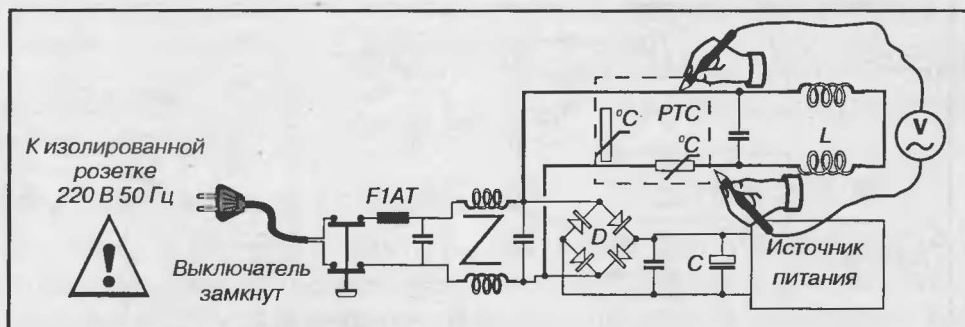
Рис. 8.13. Схема размагничивания маски кинескопа

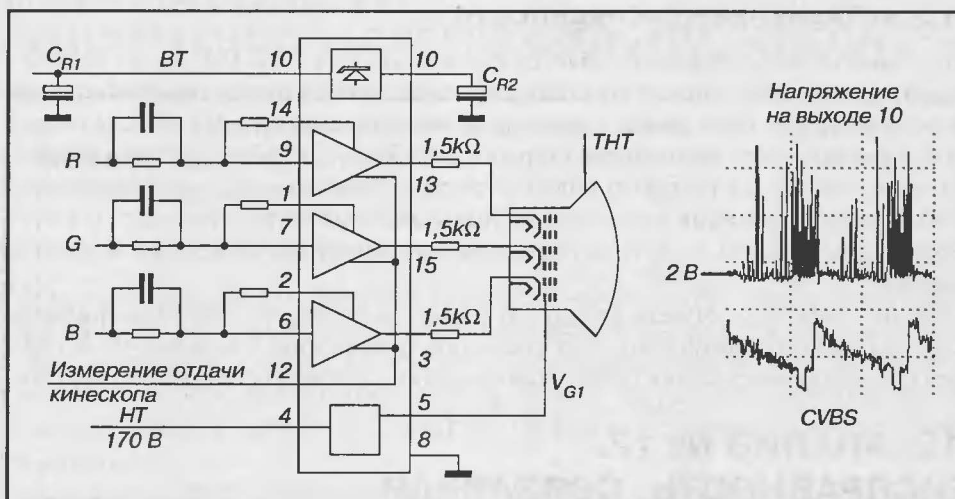
Рис. 8.20. Интегральный видеоусилитель TDA8153

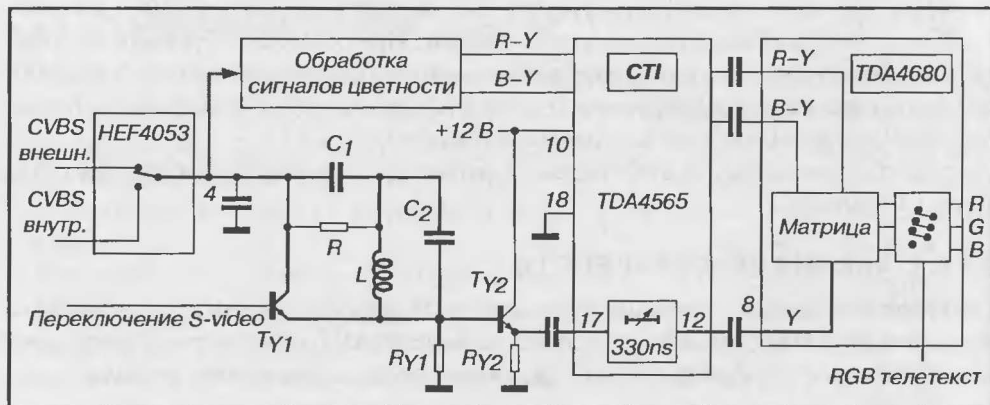
Рис. 8.21. Элементы канала яркости

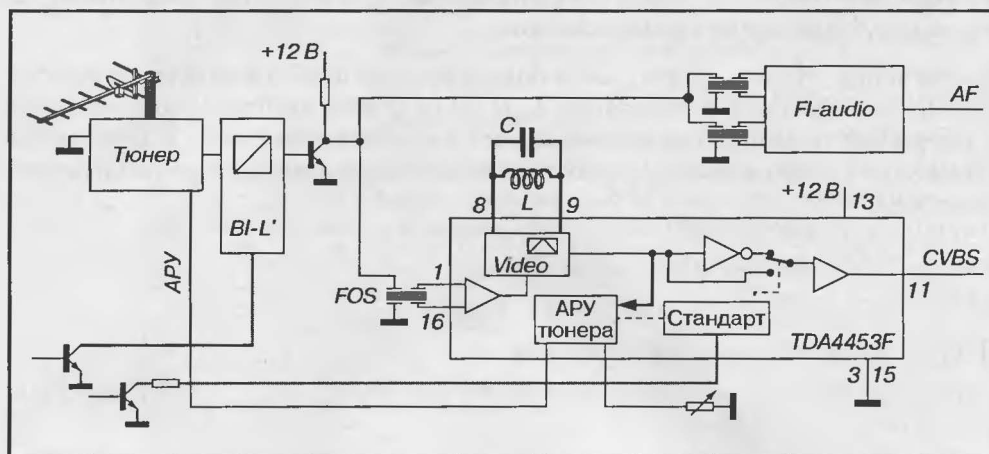
Рис. 8.22. Элементы усилителей промежуточной частоты звука и изображения

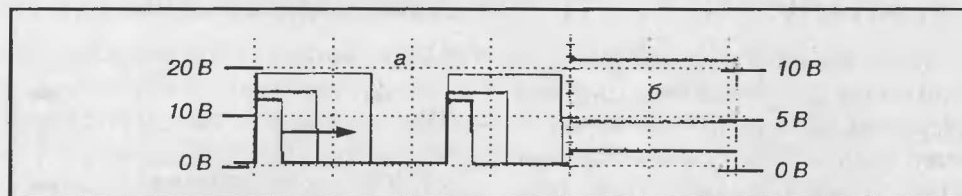
Рис. 9.2. Осциллограмма напряжений на коллекторе транзистора T_{91} и выводе 11 тюнера

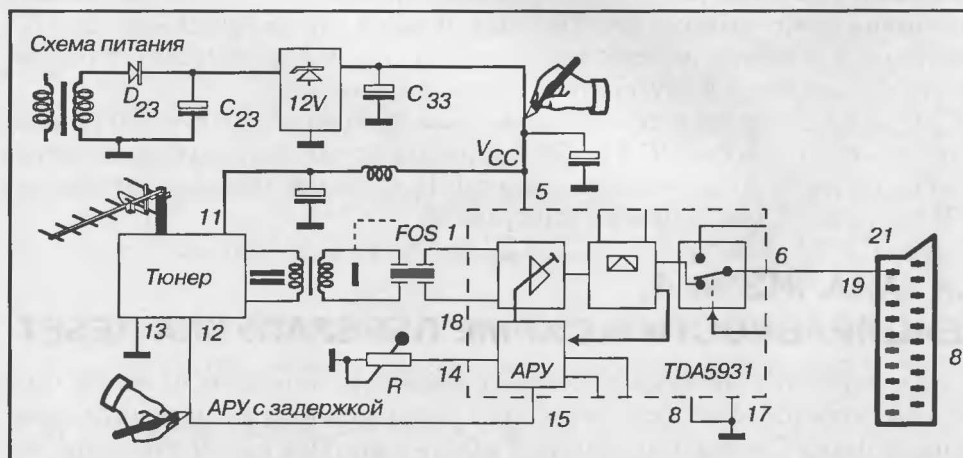
Рис. 9.4. Синоптическая схема входных каскадов

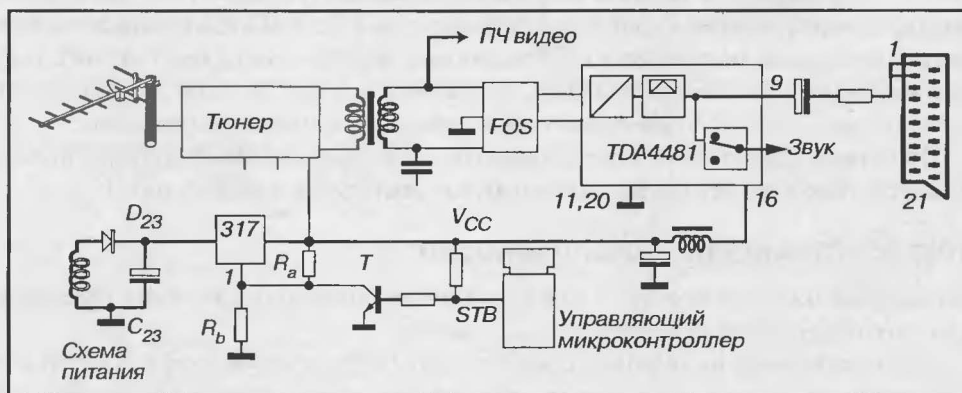
Рис. 10.2. Схема питания входных каскадов телевизора

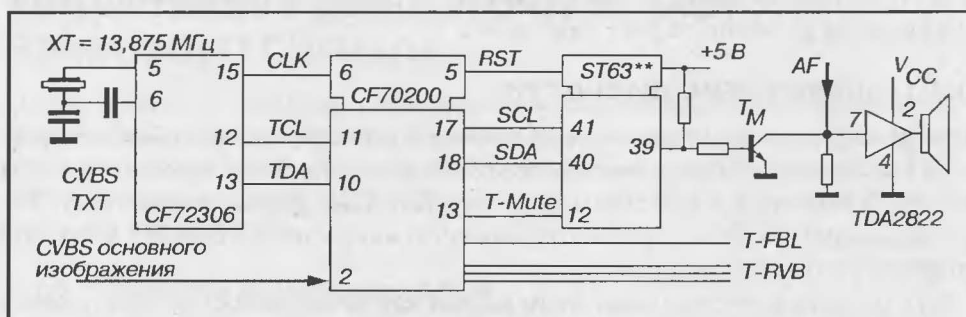
Рис. 10.3. Декодер телтекста и усилитель мощности звукового сигнала

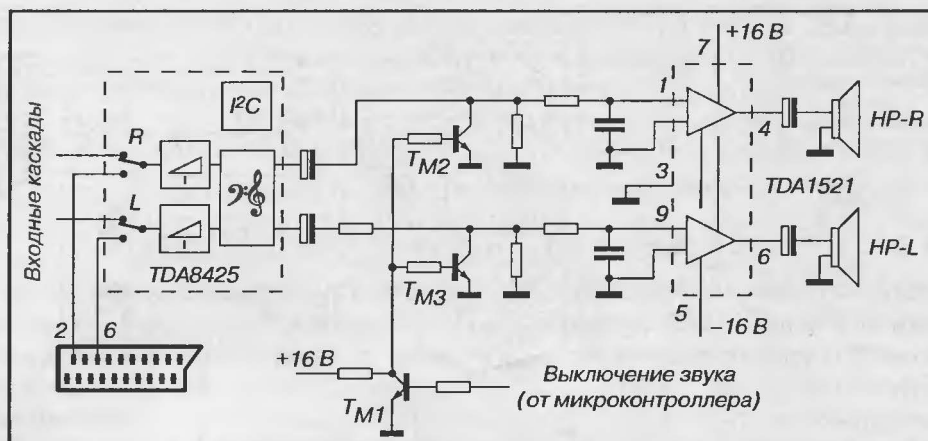
Рис. 10.4. Схема обработки звукового сигнала и управления усилителем мощности

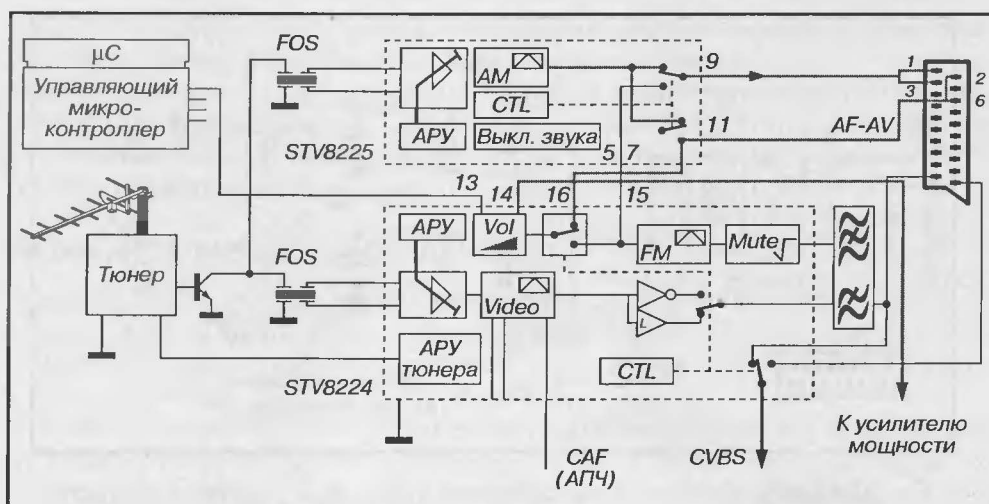
Рис. 10.5. Усилитель промежуточной частоты звука
